泉林黄金小镇三期 3 区

# 水土保持监测总结报告

建设单位：恩平金辉煌旅游开发有限公司

编制单位：广东粤源工程咨询有限公司

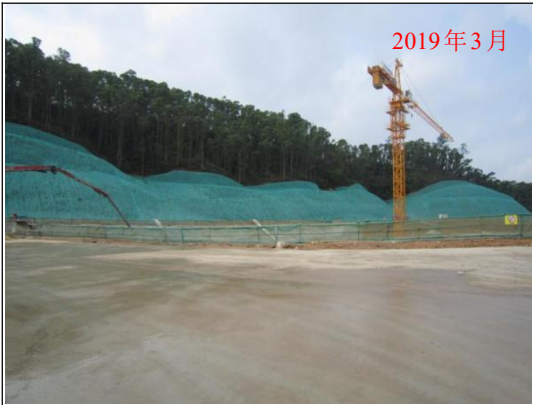
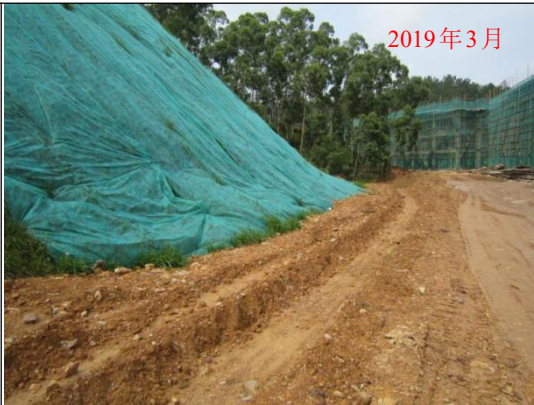
| <p>2019年3月</p> | <p>2019年3月</p> |

| <p>边坡防护区实施进行临时覆盖及植物措施</p> | |

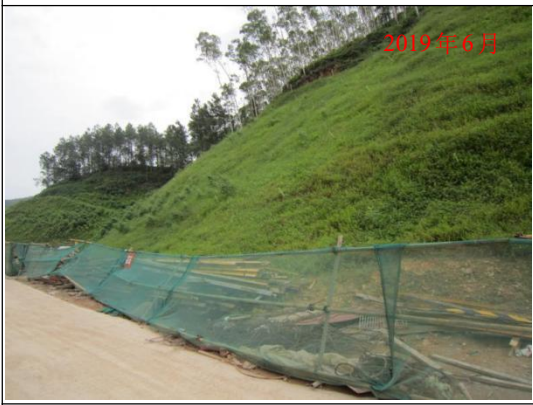
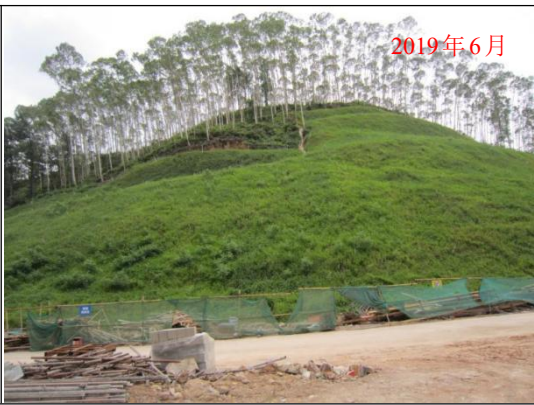
| <p>2019年6月</p> | <p>2019年6月</p> |

| <p>边坡防护区实施植物措施</p> | |

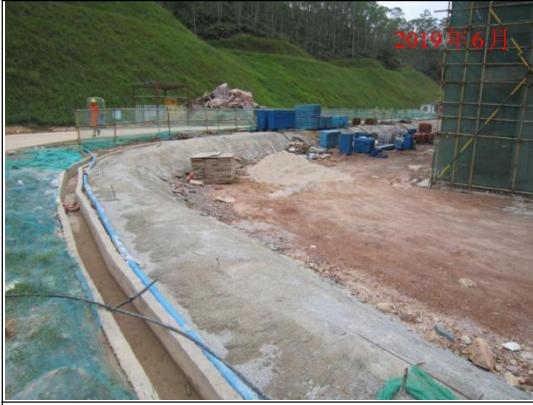
| <p>主体工程区现场布设基坑排水沟</p> | <p>主体工程区现场布设基坑排水沟及临时沉沙池</p> |

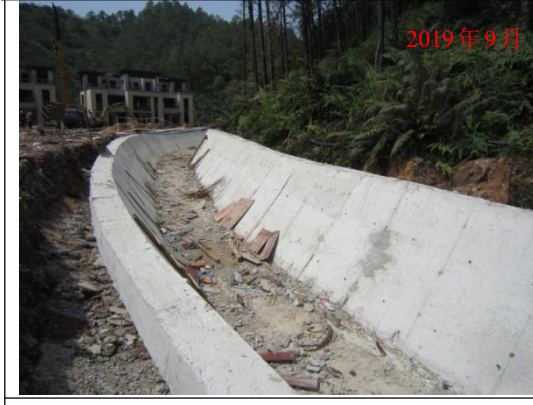
| <p>边坡防护区布设截水沟</p> | <p>边坡防护区进行施工围蔽</p> |

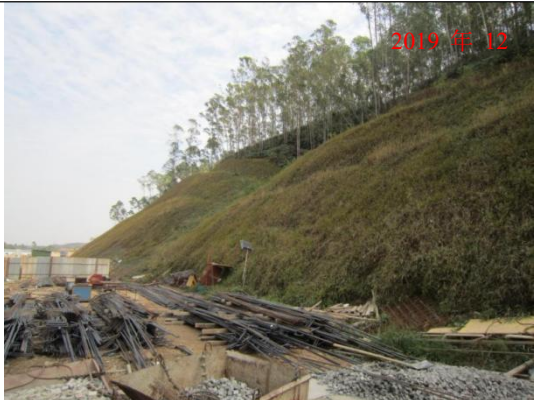
| <p>边坡防护区植物生长状态良好</p> | <p>主体工程区场内道路硬化路两侧布设排水沟</p> |

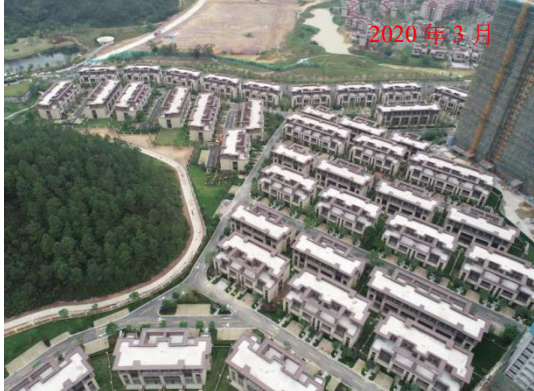
| <p>别墅区基本已经完工 植物生长状态良好</p> | <p>道路铺设沥青硬化</p> |

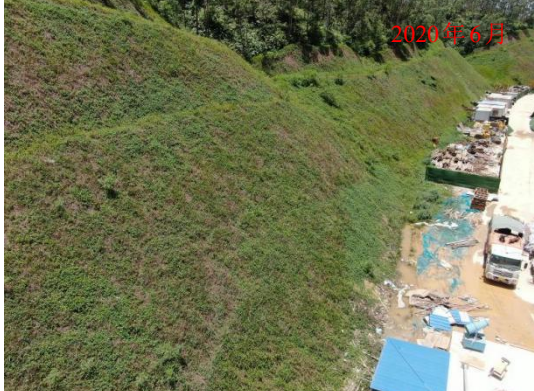
| <p>边坡防护区植物生长状态良好</p> | <p>主体工程区现场进行施工围蔽</p> |

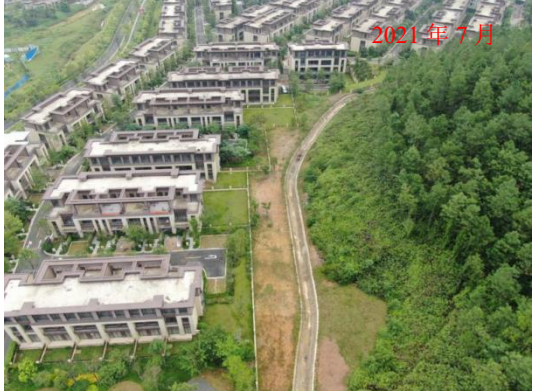
| <p>边坡防护区植物生长状态良好</p> | <p>主体工程区植物生长状态良好</p> |
