石马河河口东江水源保护一期工程

# 水土保持监测总结

建设单位： 东 莞 市 运 河 治 理 中 心

监测单位： 广 东 粤 源 工 程 咨 询 有 限 公 司

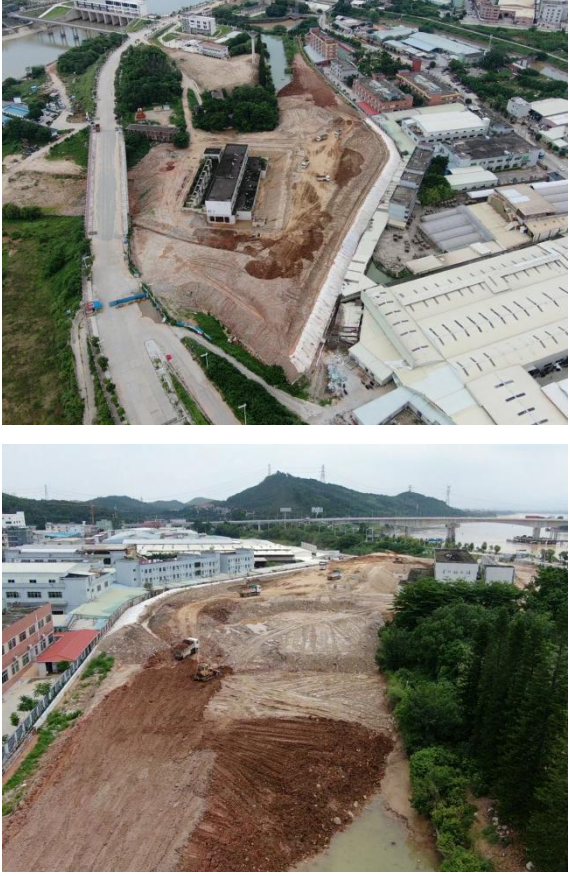
| 图片 | 说明 |
|---|---|
| | <p><b>工程地点：</b>场地平整区</p> <p><b>现场情况：</b>现场正在全面施工当中，采用机械推平方式平整。</p> <p><b>建议措施：</b>加快工程进度，已经平整好的地方尽快植草护坡，避免水土流失。</p> |

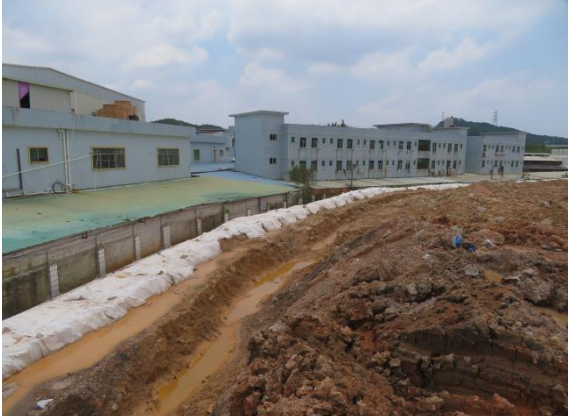
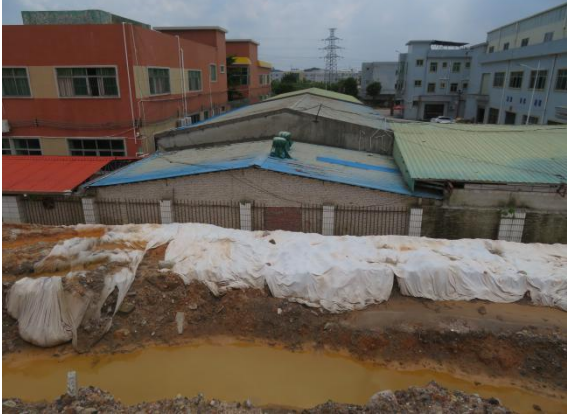
| 图片 | 说明 |
|---|---|
| | <p><b>工程地点：</b>场地平整区西北侧边坡</p> <p><b>现场情况：</b>现场已经采用阶梯形分级边坡，底层边坡已采取苫盖临时防护措施，平台层布设有临时排水沟。</p> <p><b>建议措施：</b>加强对已实施水土保持措施的管护。</p> |

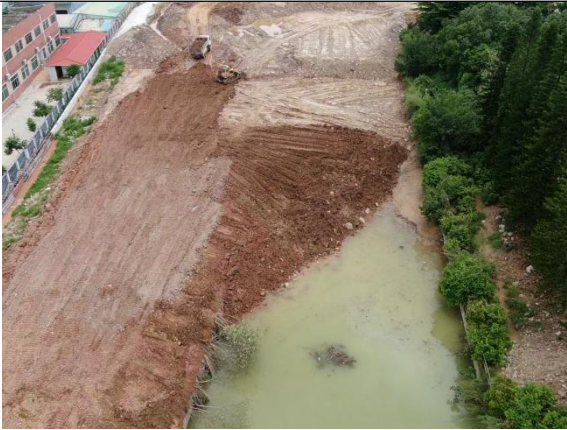
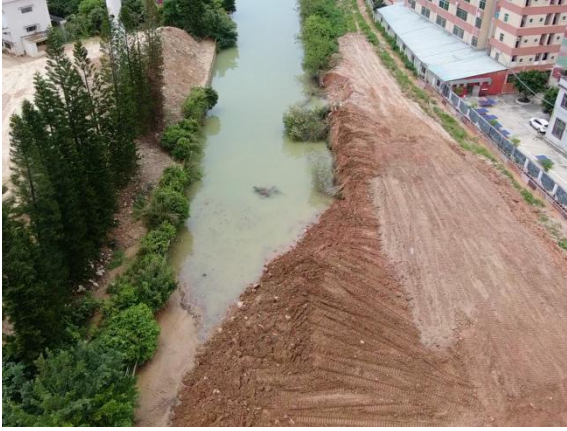
| <br> | <p><b>工程地点：</b>场地平整区西南侧</p> <p><b>现场情况：</b>场地内正在平整，部分土方散落在水塘的一侧。</p> <p><b>建议措施：</b>对边坡采用临时苫盖措施，平整结束以后尽快植草护坡。</p> |

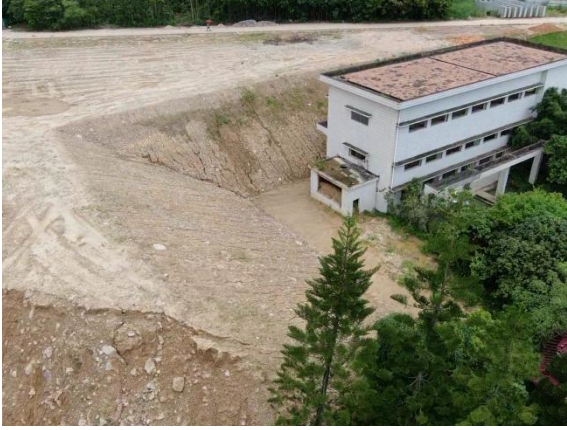
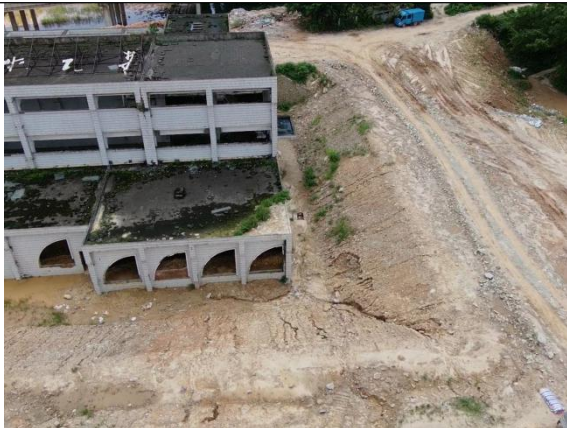
| | <p><b>工程地点：</b>场地平整区西中间部分。</p> <p><b>现场情况：</b>建筑与场地平整区存在高差，四周均已平整完成，存在较大边坡。</p> <p><b>建议措施：</b>对边坡采取临时苫盖防护措施，防治雨水冲刷产生水土流失。</p> |

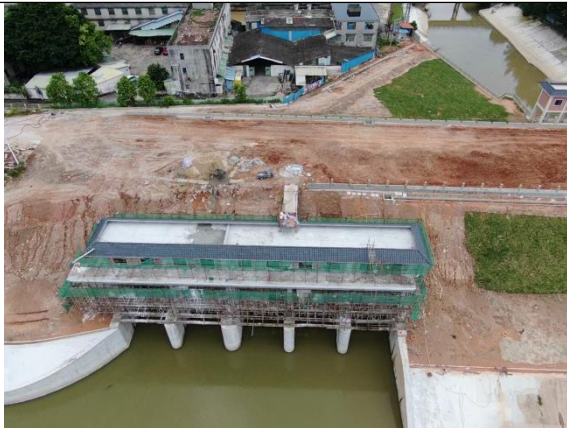
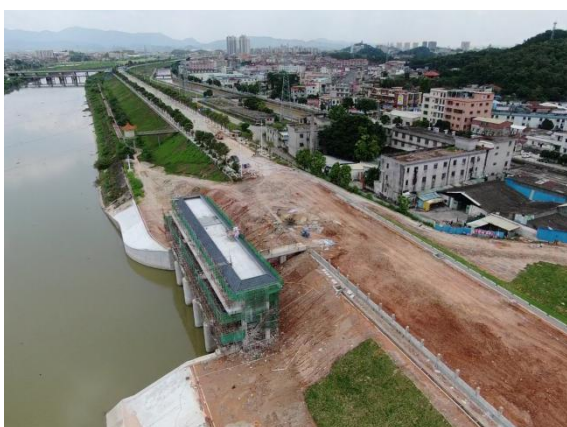
| <br> | <p><b>工程地点：</b>涵闸建设区调污箱涵</p> <p><b>现场情况：</b>调污箱涵整体已基本建成，现正在进行内部细化。</p> <p><b>建议措施：</b>加强调污箱涵建设区周围施工场地的拦挡、覆盖、排水措施，减少水土流失。</p> |

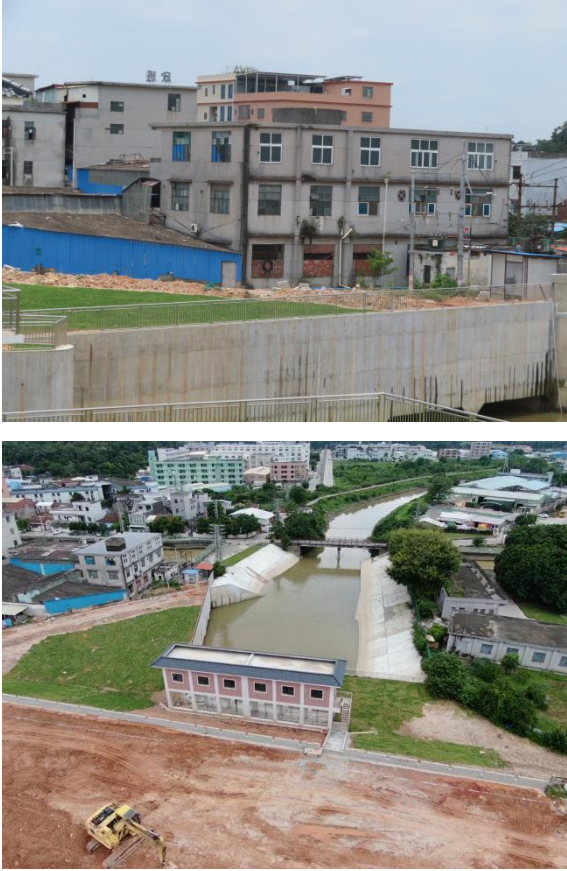
| | <p><b>工程地点：</b>涵闸建设区东侧反洪涵</p> <p><b>现场情况：</b>反洪涵已建设完成，南侧有部分堆土未清理。</p> <p><b>建议措施：</b>堆土部分应采取临时苫盖措施，工程结束后撒播草籽复绿。</p> |

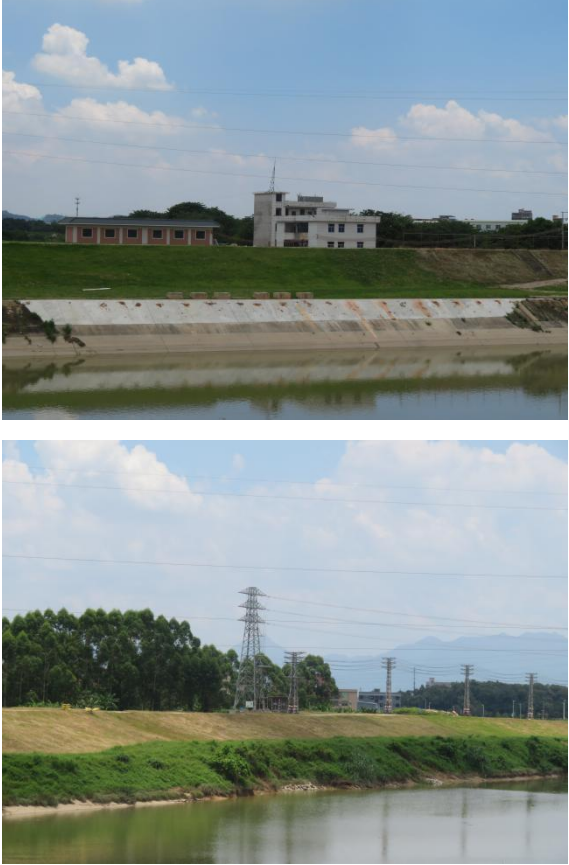
| | <p><b>工程地点：</b>涵闸建设区西侧反洪涵</p> <p><b>现场情况：</b>反洪涵已建设完成，边坡已做绿化防护</p> <p><b>建议措施：</b>加强对已实施水土保持措施的管护工作。</p> |

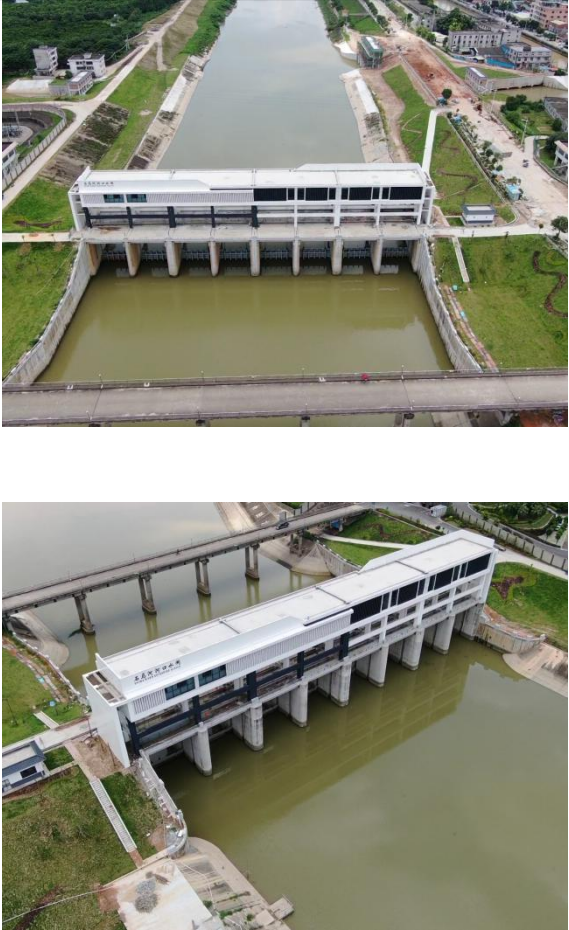
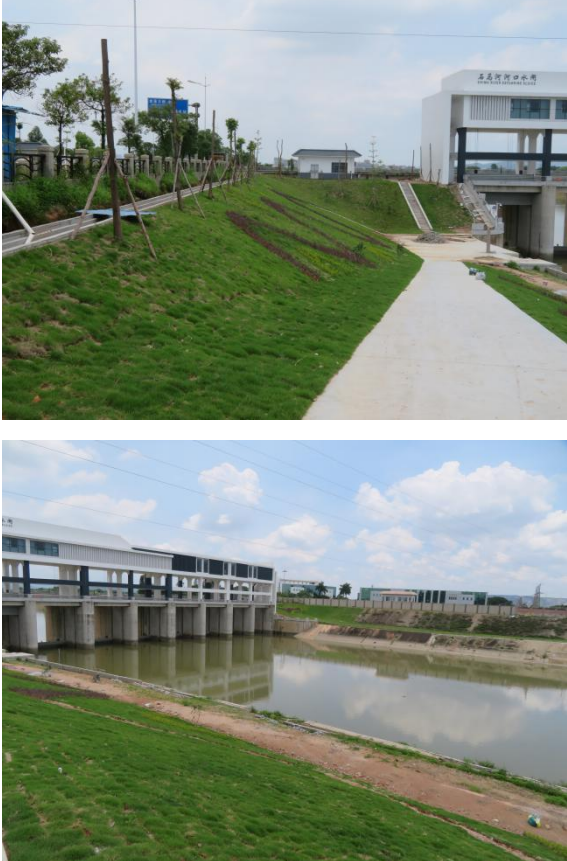
| | <p><b>工程地点：</b>拦污节制闸</p> <p><b>现场情况：</b>拦污节制闸已建设完成，两侧边坡均已绿化。</p> |

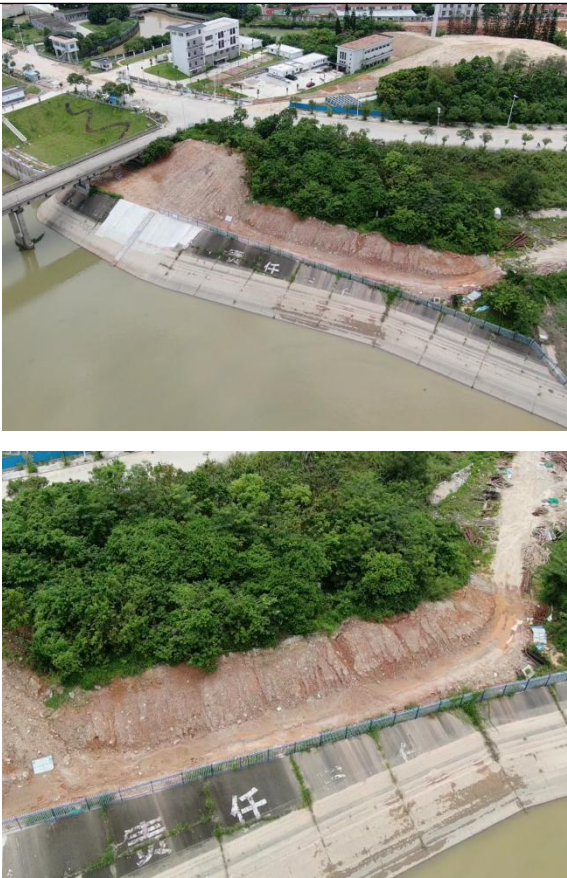
| | <p><b>工程地点：</b>涵闸建设区北侧新开河交通桥</p> <p><b>现场情况：</b>新开河交通桥的西北侧道路连接施工工区和涵闸建设区，道路一侧有大面积边坡裸露。</p> <p><b>建议措施：</b>针对裸露边坡采取临时苫盖措施，施工结束后植草护坡。</p> |

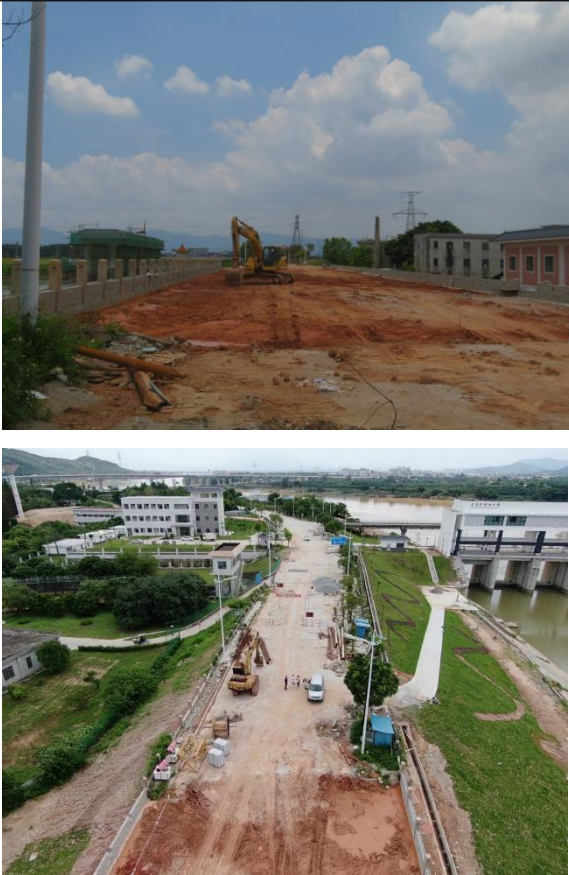
| | <p><b>工程地点：</b>涵闸建设区东升公路</p> <p><b>现场情况：</b>路面有部分被破坏，且路面有堆放砂石材料。</p> <p><b>建议措施：</b>及时清理路面上的尘土，并对堆放点的砂石材料进行临时苫盖。</p> |

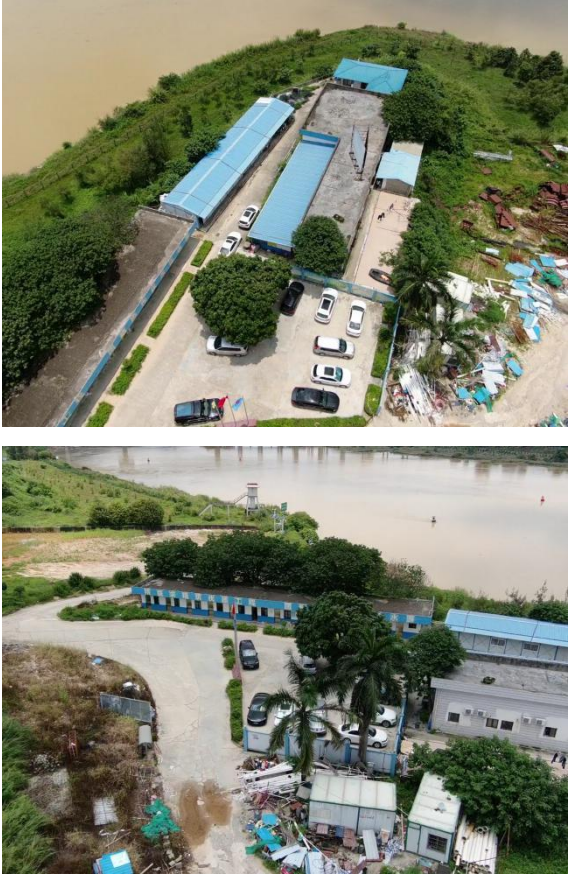
| | <p><b>工程地点：</b>施工工区</p> <p><b>现场情况：</b>施工工区地面已经硬化，基本无水土流失产生。</p> |

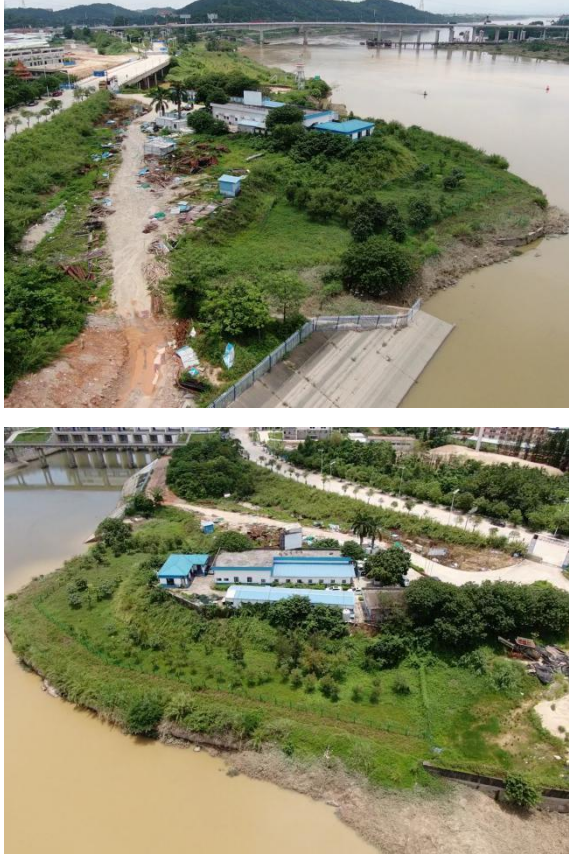
| | <p><b>工程地点：</b>临时道路区</p> <p><b>现场情况：</b>临时道路路面为土质路面具有一定的坡度，遇到强降雨容易发生水土流失。</p> <p><b>建议措施：</b>加强对路面的维护和，对道路一侧边坡进行植草护坡。</p> |

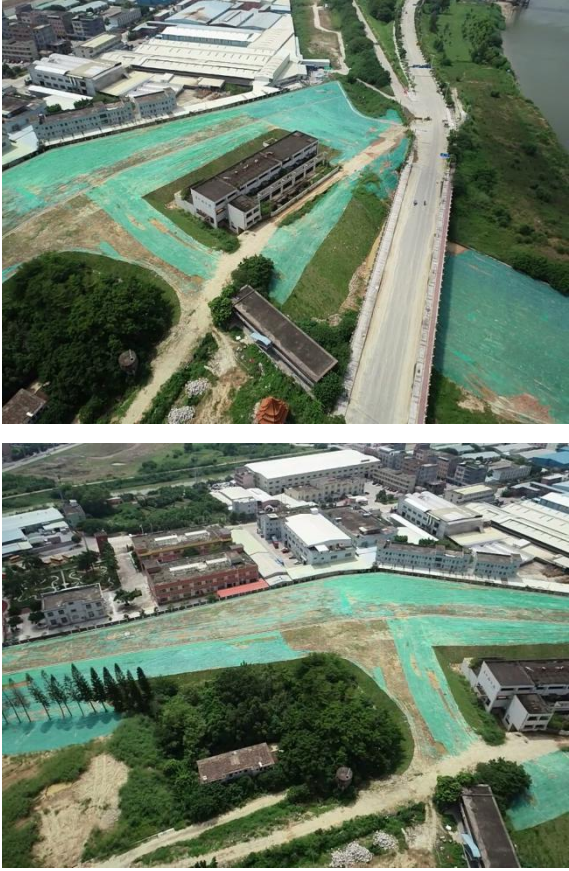
| 图片 | 说明 |
|---|---|
| | <p><b>工程地点：</b>场地平整区</p> <p><b>现场情况：</b>地表已经撒播草籽绿化，并铺设无纺布。</p> <p><b>建议措施：</b>后期加强植被养护。</p> |

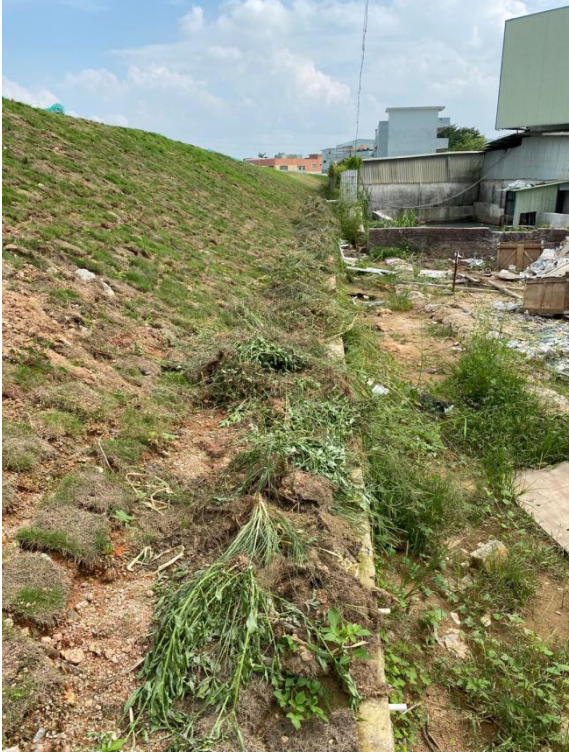
| 图片 | 说明 |
|---|---|
| | <p><b>工程地点：</b>场地平整区西北侧边坡</p> <p><b>现场情况：</b>现场已经采用阶梯形分级边坡，底层边坡已铺植草皮。</p> <p><b>建议措施：</b>加强植被养护。</p> |

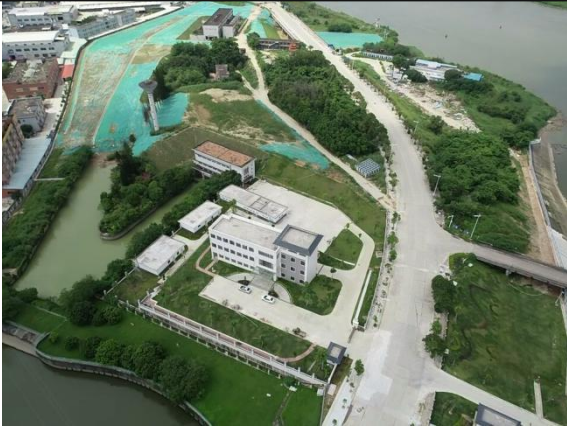
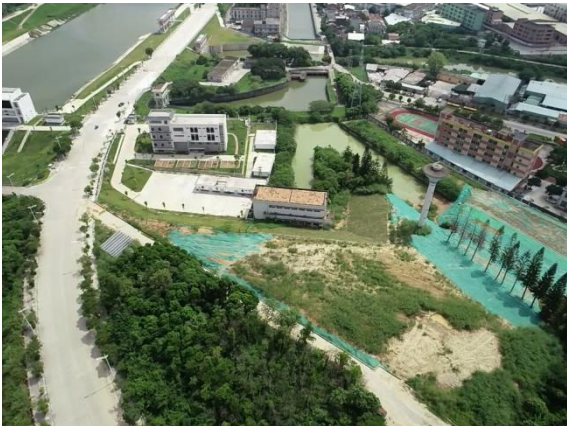
| | <p><b>工程地点：</b>场地平整区西南侧</p> <p><b>现场情况：</b>边皮已经采取了苫盖措施并撒播草籽绿化。</p> <p><b>建议措施：</b>加强植被养护。</p> |

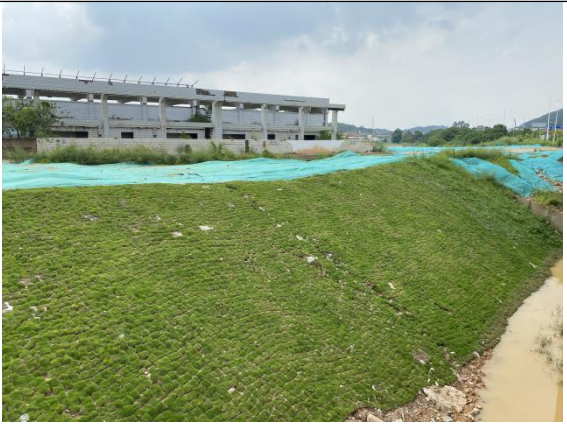
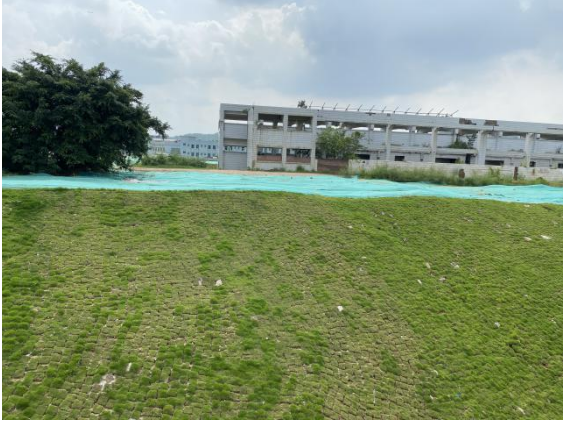
| | <p><b>工程地点：</b>场地平整区西中间部分。</p> <p><b>现场情况：</b>边坡已进行铺植草皮绿化。</p> <p><b>建议措施：</b>加强后期植被管护。</p> |

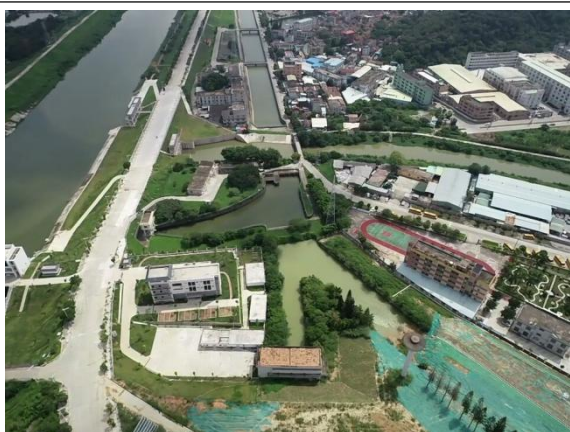
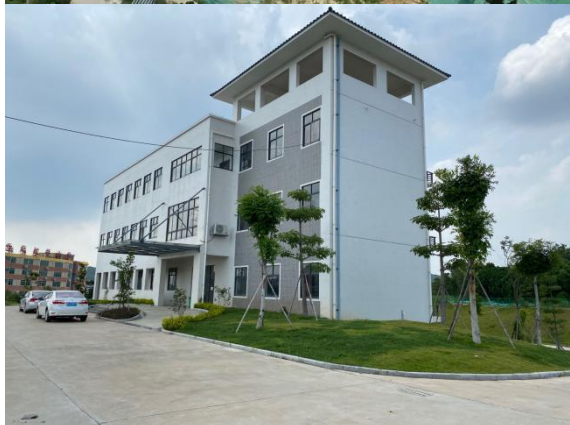
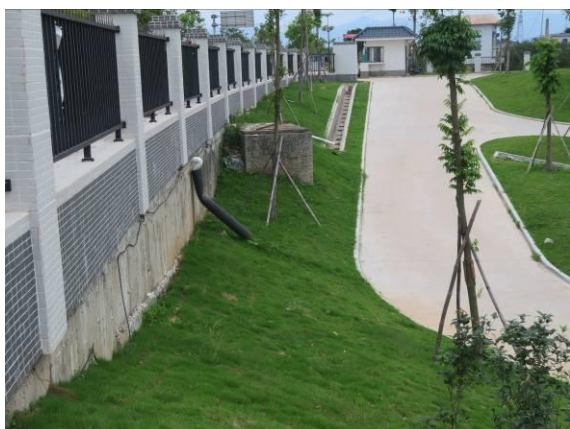
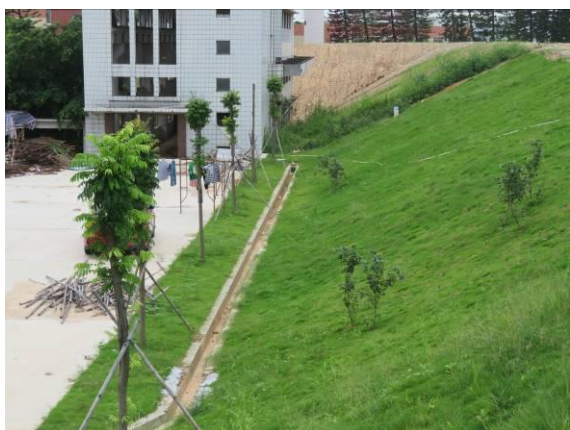
**工程地点：**管理楼建设区

**现场情况：**管理楼建设区已经完工，已完成边坡植草护坡，并在坡底布设排水沟，有效减少水土流失。

**建议措施：**加强对已实施水土保持措施的管护工作。

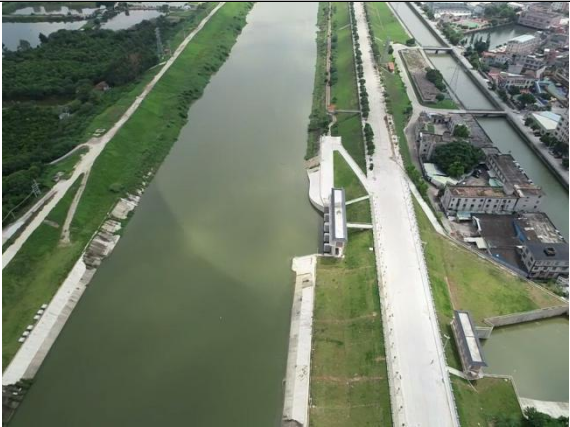
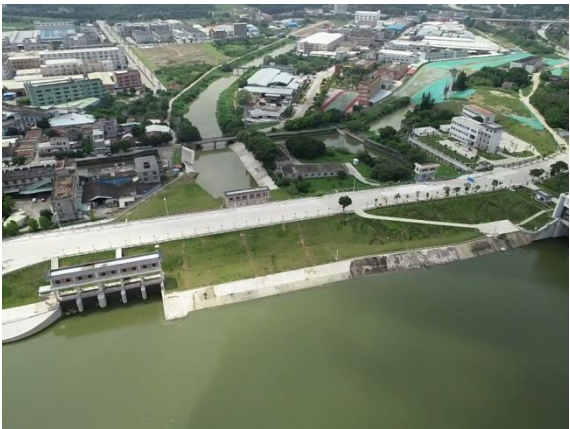
| 图片 | 说明 |
|---|---|
| <br> | <p><b>工程地点：</b>涵闸建设区调污箱涵</p> <p><b>现场情况：</b>调污箱涵整体已基本建成，边皮已经绿化。</p> <p><b>建议措施：</b>加强后期植被管护。</p> |

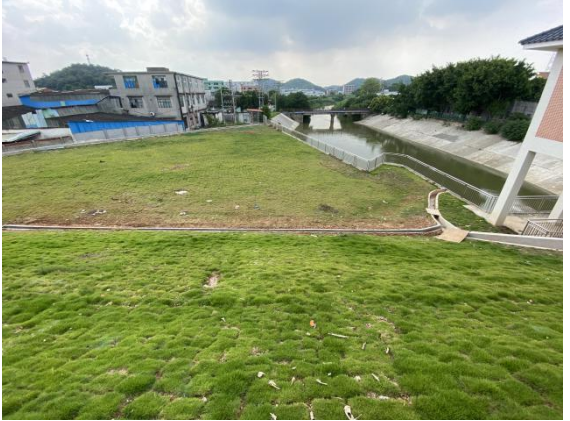
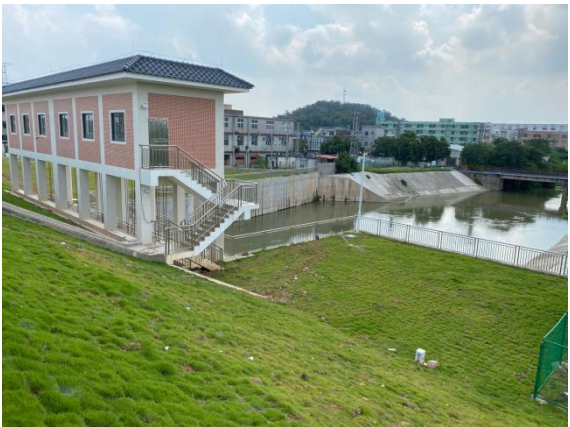
| 图片 | 说明 |
|---|---|
| <br> | <p><b>工程地点：</b>涵闸建设区东侧反洪涵</p> <p><b>现场情况：</b>反洪涵已建设完成，地表已绿化。</p> <p><b>建议措施：</b>加强后期植被管护。</p> |

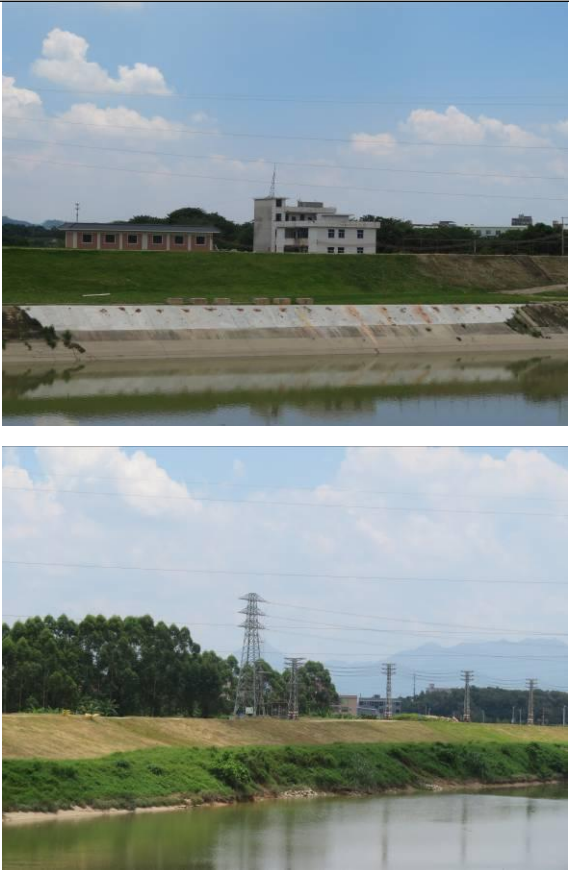
| | <p><b>工程地点：</b>涵闸建设区西侧反洪涵</p> <p><b>现场情况：</b>反洪涵已建设完成，边坡已做绿化防护</p> <p><b>建议措施：</b>加强对已实施水土保持措施的管护工作。</p> |

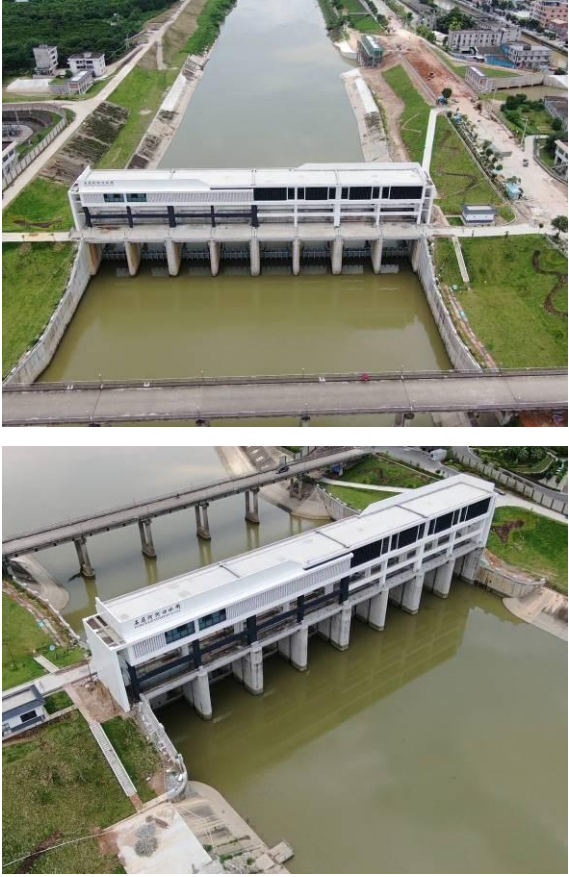
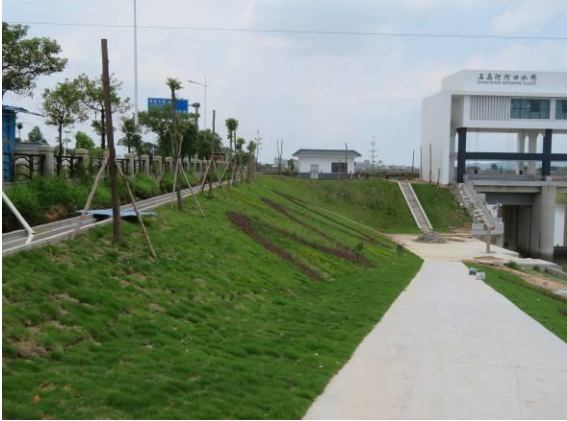
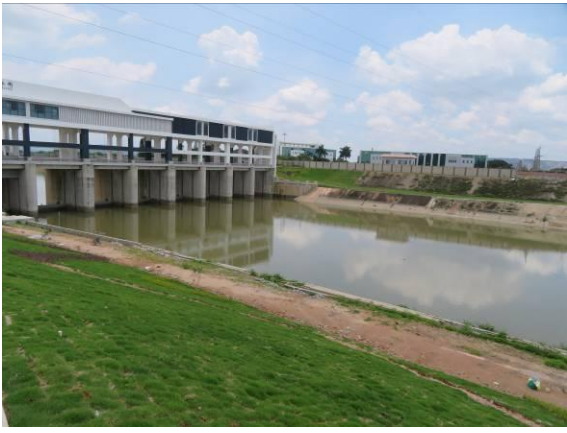
| | <p><b>工程地点：</b>拦污节制闸</p> <p><b>现场情况：</b>拦污节制闸已建设完成，两侧边坡均已绿化。</p> |

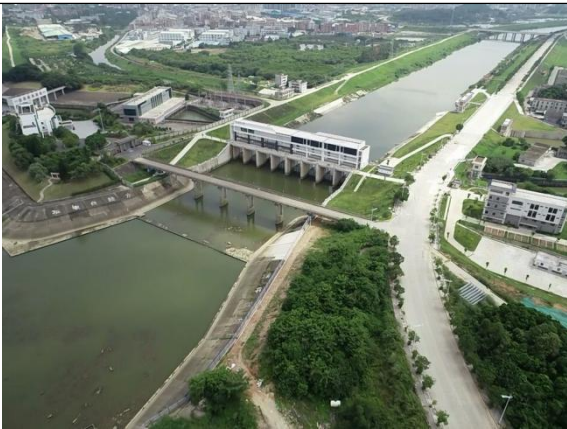
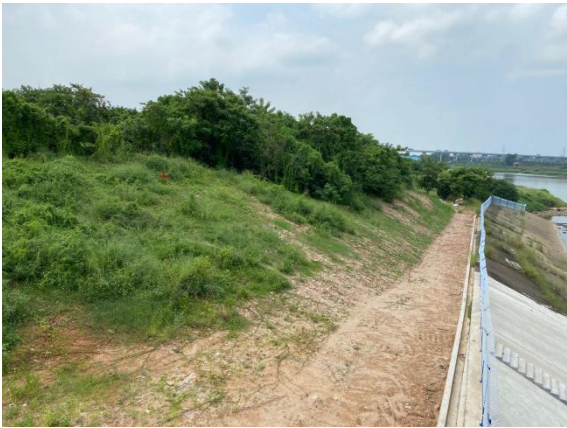
| | <p><b>工程地点：</b>涵闸建设区北侧新开河交通桥</p> <p><b>现场情况：</b>新开河交通桥的西北侧道路连接施工工区和涵闸建设区，偏颇已进行撒播草籽绿湖。</p> <p><b>建议措施：</b>加强后期植被管护。</p> |

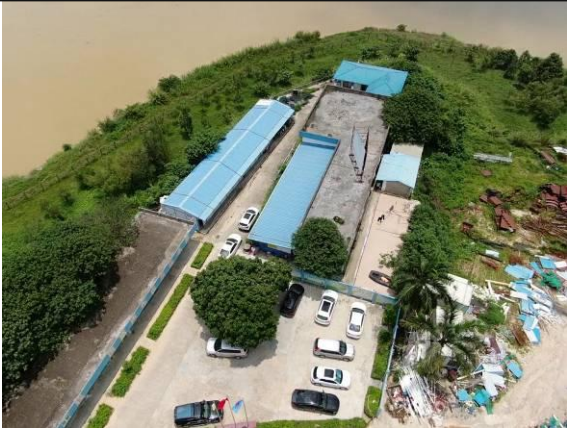
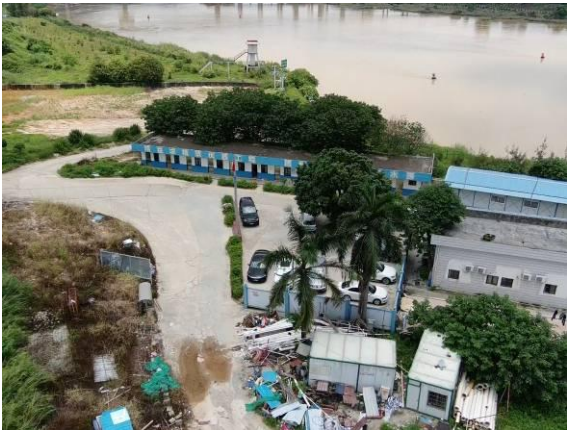
| | <p><b>工程地点：</b>施工工区</p> <p><b>现场情况：</b>施工工区地面已经硬化，基本无水土流失产生。</p> |

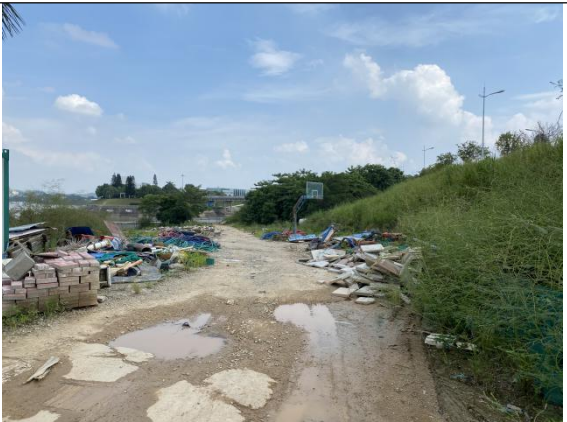
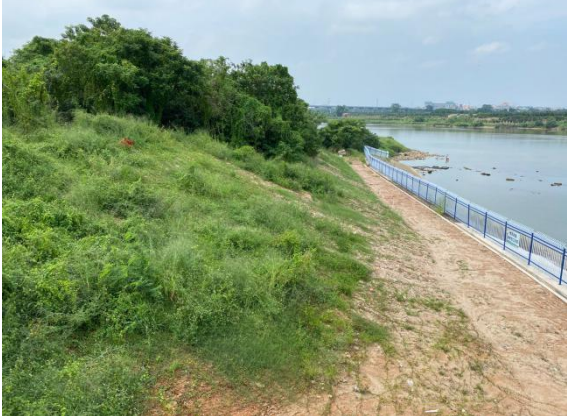
| | <p><b>工程地点：</b>临时道路区</p> <p><b>现场情况：</b>临时道路一侧边坡已进行散播操作复绿</p> <p><b>建议措施：</b>加强后期植被管护。</p> |
